GÎTES AUX ÂNES

Rue sur le Batty, 79
4870 TROOZ

Tableau récapitulatif des 6 catégories de l'Indice Passe-Partout

Détail de notre analyse

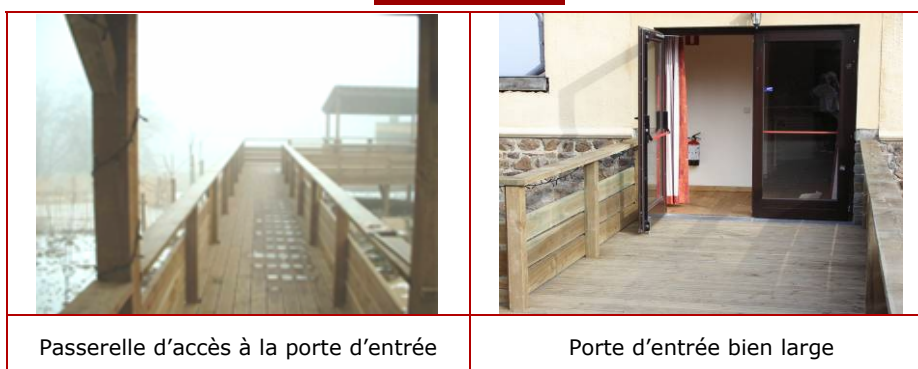
Une longue passerelle enjambe le jardin et permet une circulation de plain-pied jusque l'entrée située au niveau 1. L'entrée est de plain-pied, munie d'une porte à large libre passage dont la poignée est aisément préhensible. La résistance à l'ouverture n'est pas trop importante ; il est possible de bloquer la porte en position ouverte.

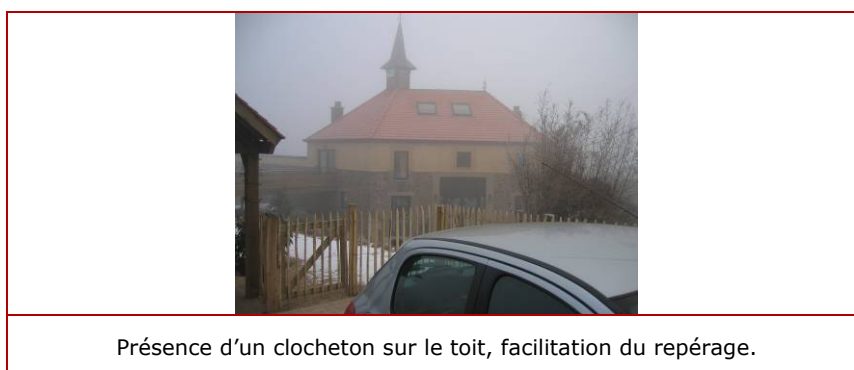
Le bâtiment est flanqué d'un clocheton qui rend les gîtes aux ânes repérables. Les chiens d'assistance sont admis dans les gîtes. Au jour de la visite, aucune enseigne n'était placée.

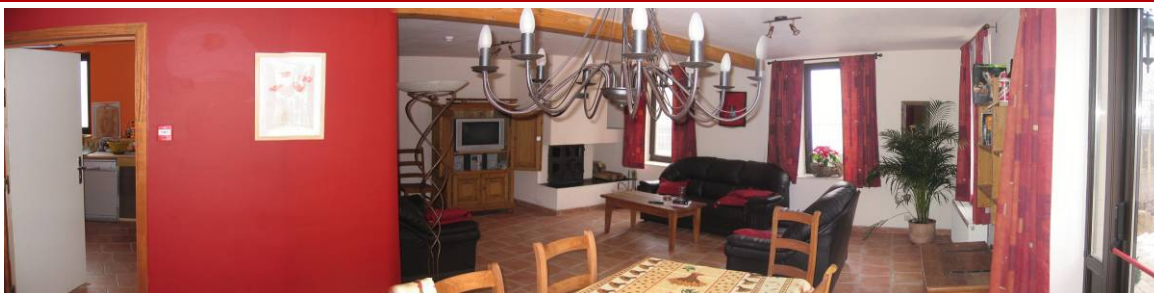
Vue intérieure du rez-de-chaussée du gîte

La disposition et l'utilisation des lieux ne nécessitent pas d'aménagements particuliers.

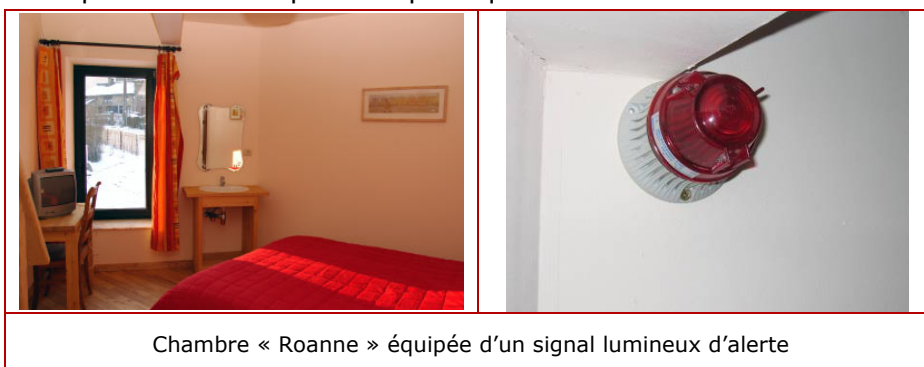
Tout le bâtiment est équipé d'une alarme incendie. La chambre Roanne est équipée d'un signal lumineux en cas d'alerte.

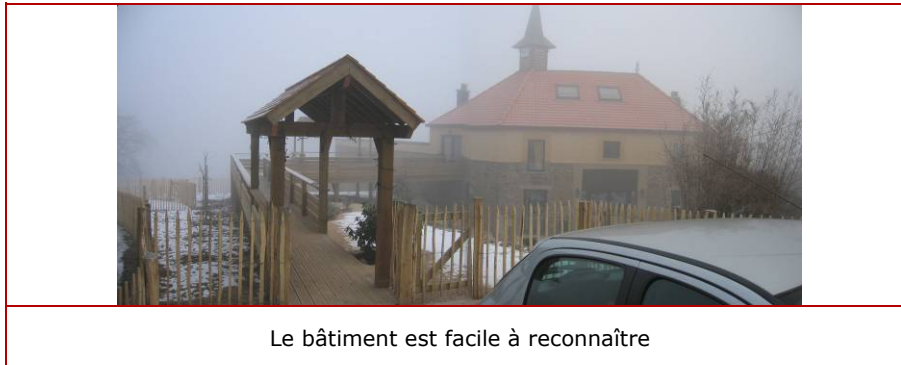
Sur le toit du bâtiment se trouve un petit clocher. Le bâtiment est facilement visible grâce à cela.

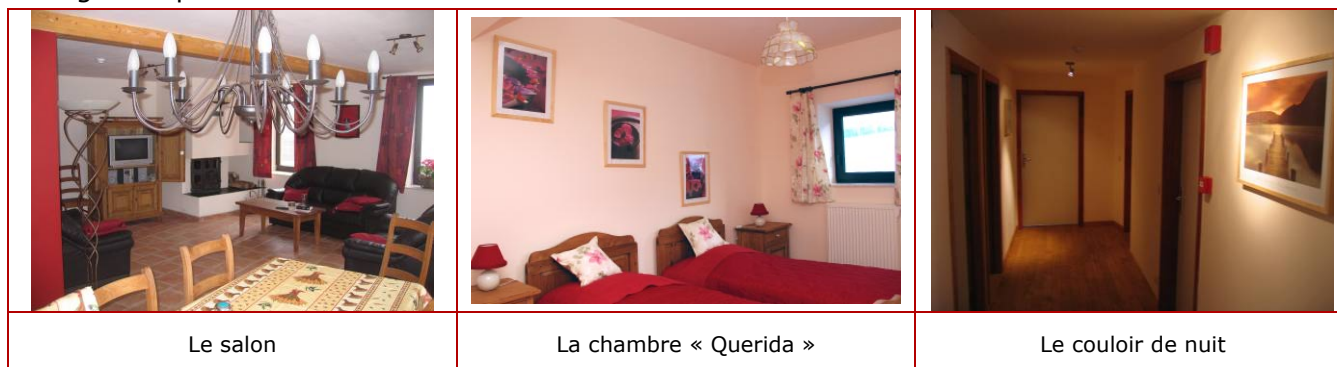
C'est un petit bâtiment. Il n'y a pas de signalisation à l'intérieur mais ce n'est pas nécessaire.
